# *Vulcanair S.p.A.*

*ing. Sergio Severo*  
*Head of Design Organization*

*Seminario AEROPOLIS,*  
*Napoli, October 31, 2017*

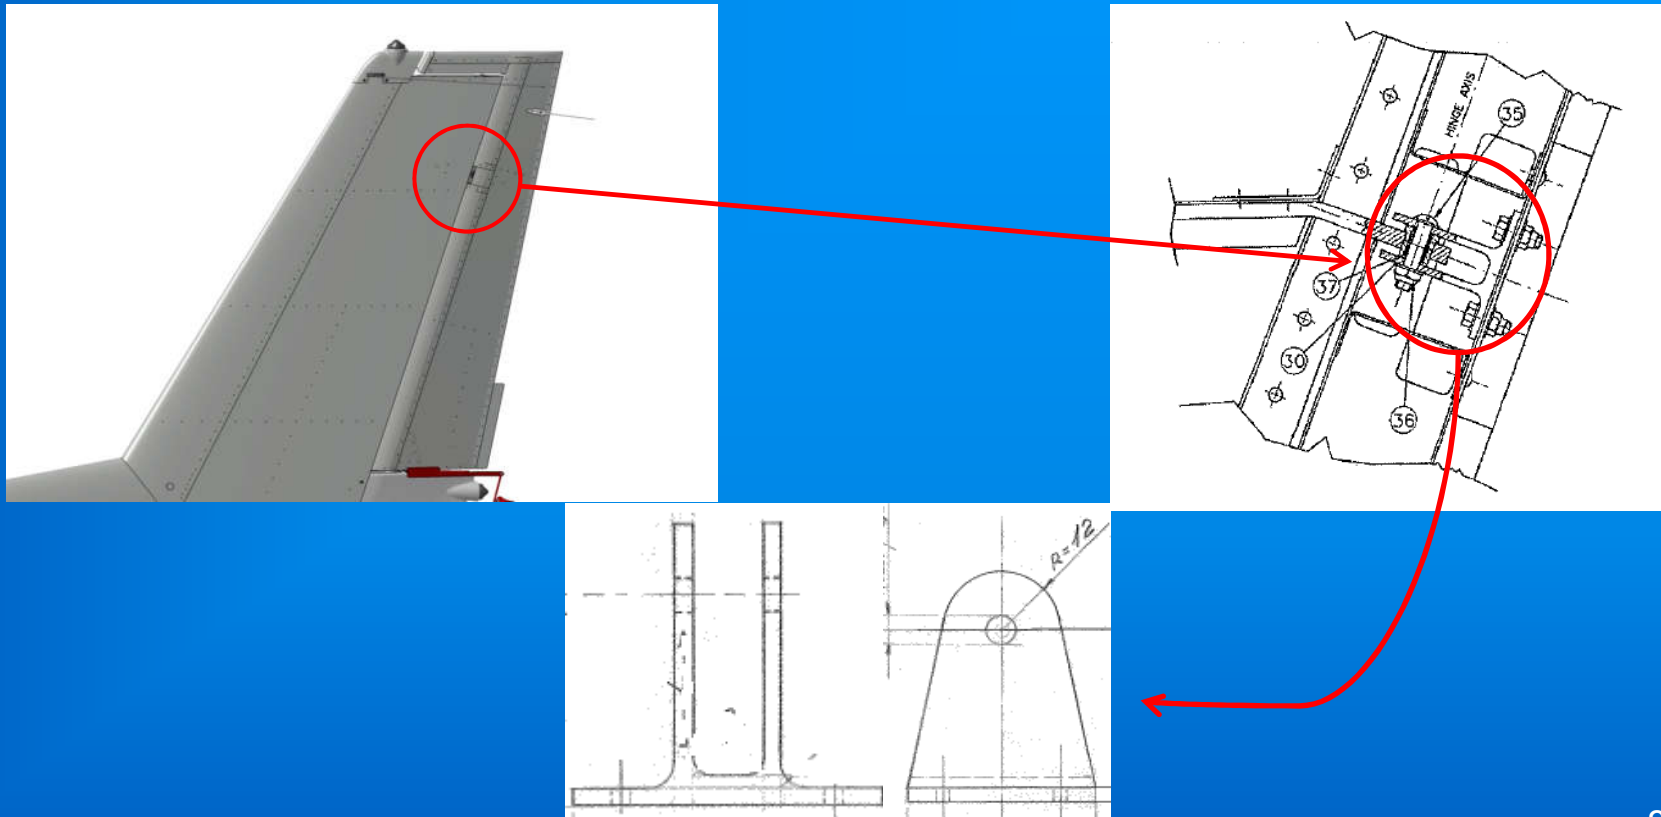
Al CTS è giunta la segnalazione da parte di un un operatore che la cerniera del timone del suo velivolo ha ceduto durante una operazione di towing.

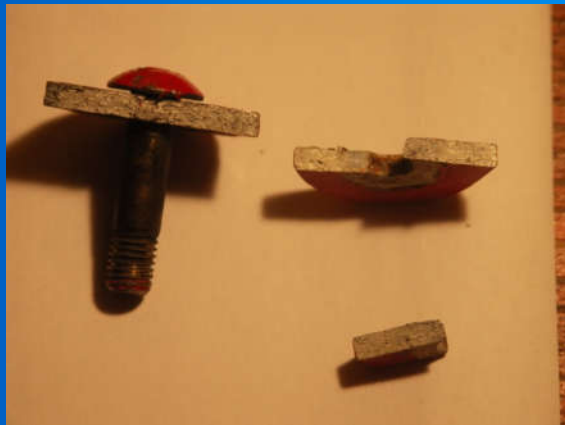
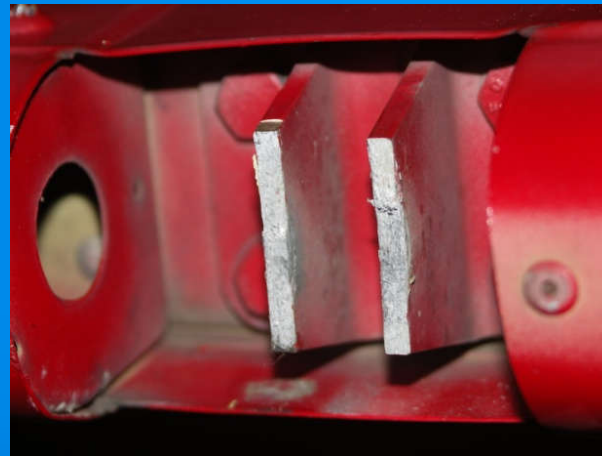
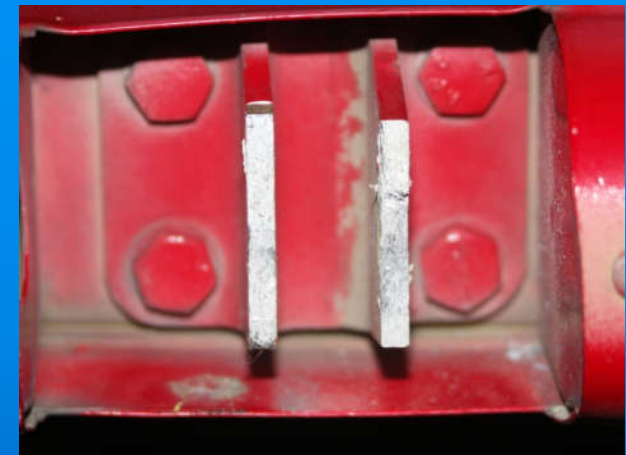
Le parti danneggiate sono state analizzate visivamente con particolare riferimento al tipo di frattura.

Un prima esame faceva escludere la rottura per raggiungimento dell'ammissibile a rottura (apparente assenza di strizione nelle sezioni).

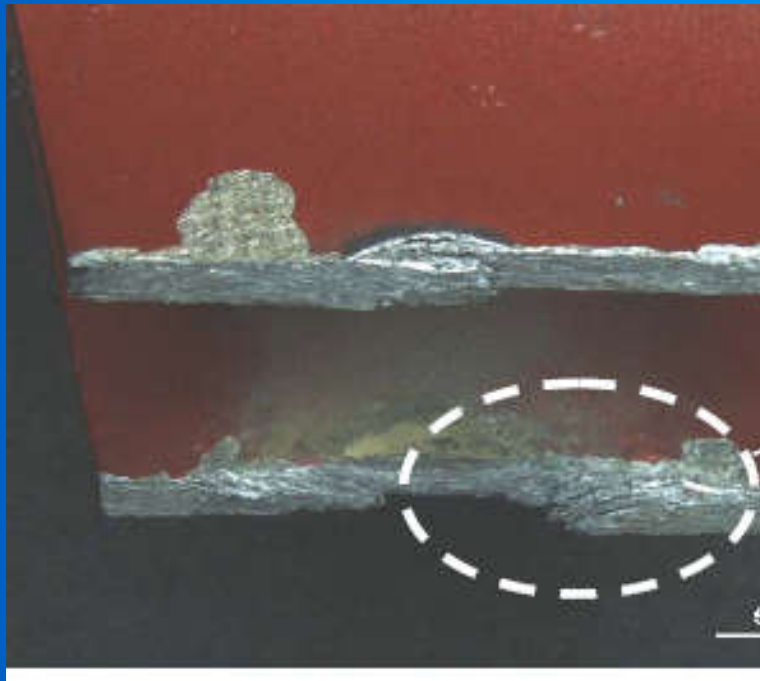
Si notava invece che la morfologia della frattura presentava bordi particolarmente frastagliati

Da qui l'ipotesi di rottura per corrosione

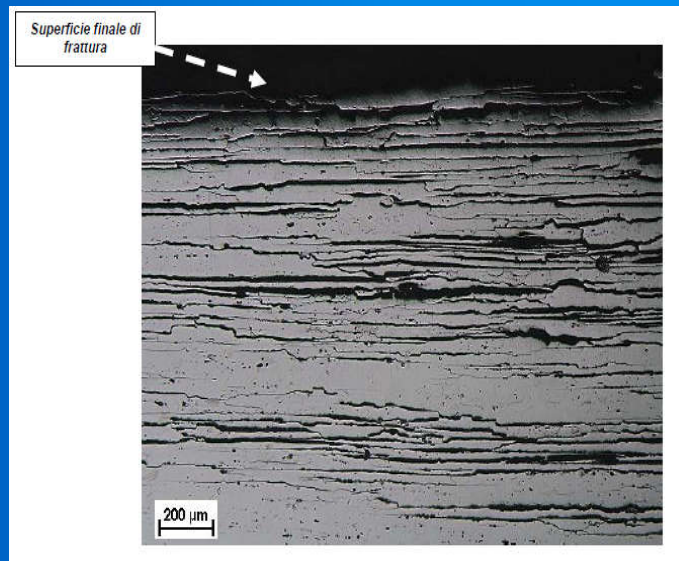
Il referto ha stabilito che:

- Il Materiale era conforme alla specifica di progetto (LL 2024-T4)
- Il materiale era privo di difetti
- La rottura è stata causata da un fenomeno di corrosione per esfoliazione, che provoca la progressione intergranulare della corrosione stessa seguendo il senso della laminazione
- L'innesco cricca è avvenuto in prossimità dei fori
- Le parti presentavano depositi tipici di operazioni in ambiente salino

L'azione migliorativa è stata quella di emendare le ICA dettando per la cerniera in esame una:

**DETAILED INSPECTION (DET)**

- 1) La rimozione della vite di accoppiamento
- 2) La pulizia della cerniera
- 3) L'ispezione visiva con una lente 10x
- 4) Rimuovere il timone in caso di dubbi

E precisando che **NO DAMAGE IS PERMISSIBLE**

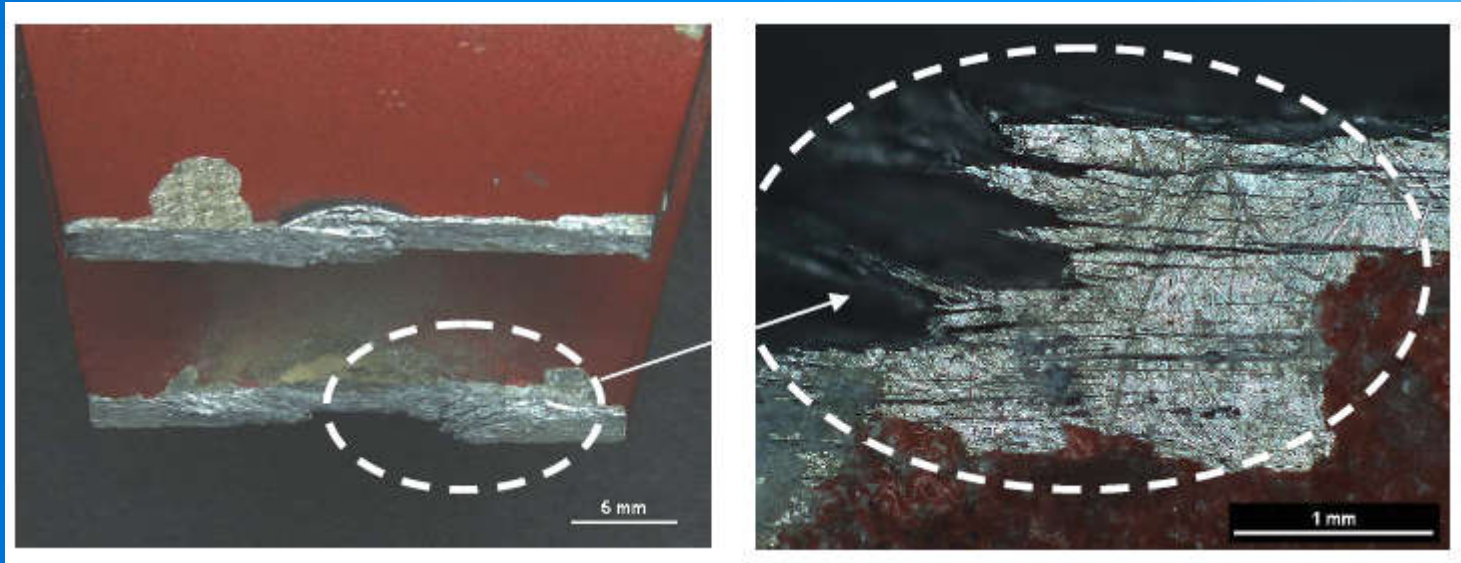
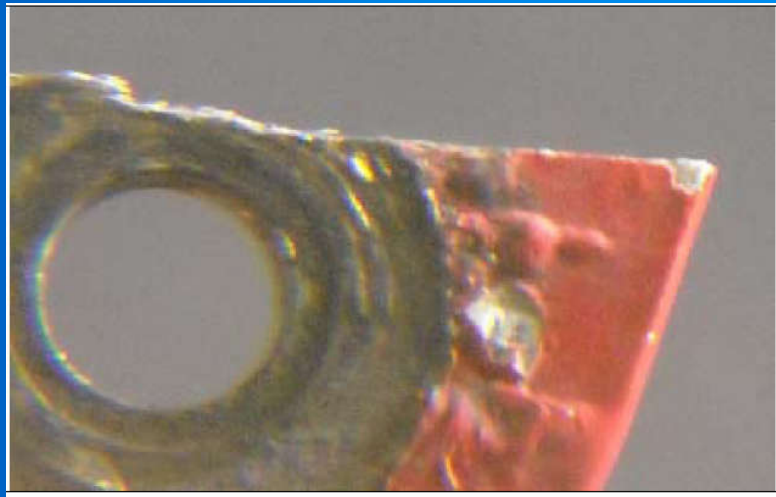
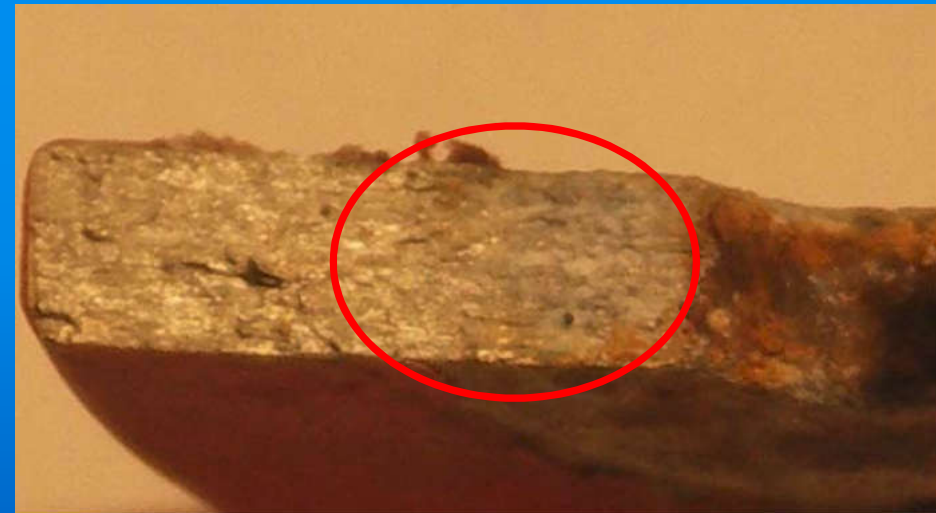
## Dettagli della corrosione

La conclusione dell'investigazione è che la rottura è stata causata da un fenomeno corrosivo non rilevato in sede di manutenzione, innescato da un ambiente operativo aggressivo (salino).

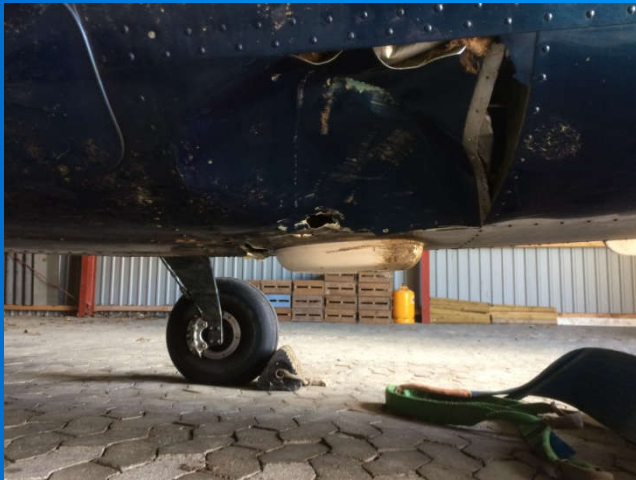
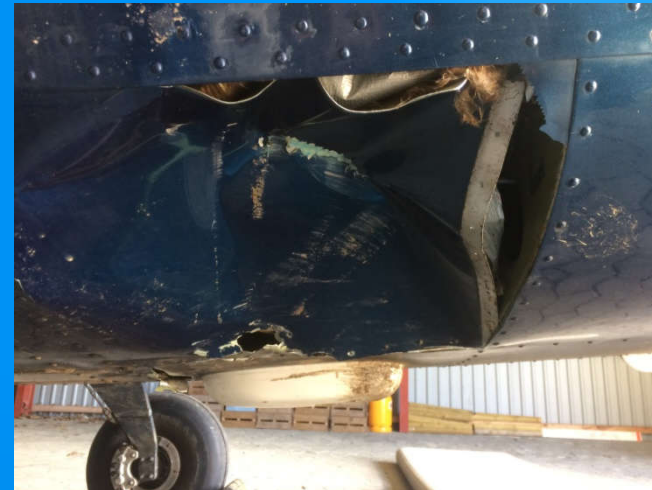
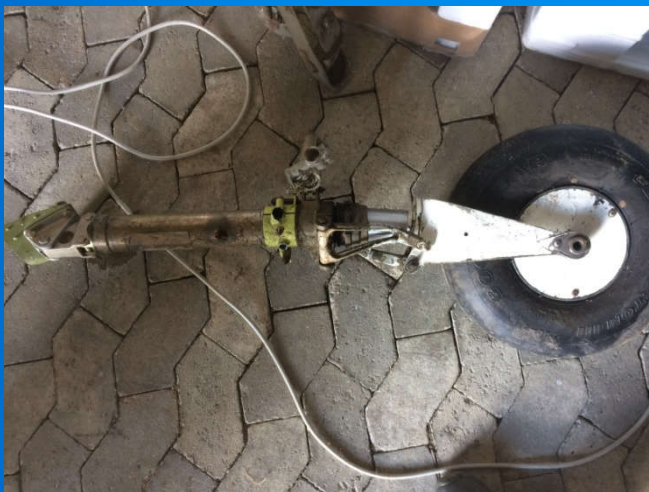
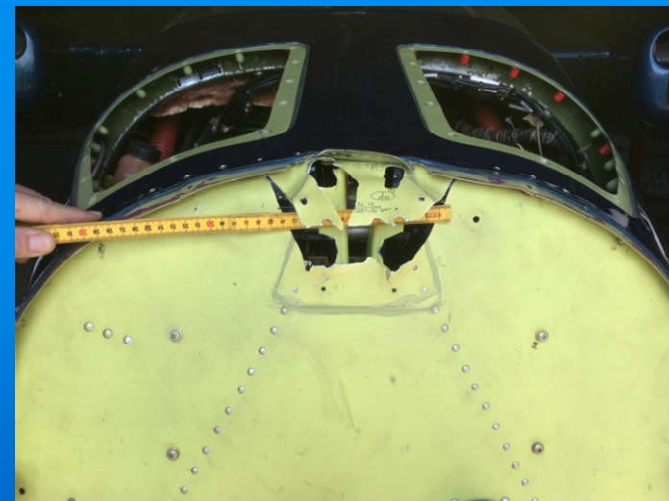
## Segnalazione di danno giunta al CTS...

- *Al decollo il pilota udiva un tonfo sordo, scorgeva sulla pista il carrello anteriore e la tow-bar, quindi atterrava.*

*Decollo con tow-bar ingaggiata*
